青川县天运金属开发有限公司
土壤环境自行监测报告

广电计量检测（成都）有限公司

二〇一九年十月

项目名称：青川县天运金属开发有限公司土壤环境自行监测

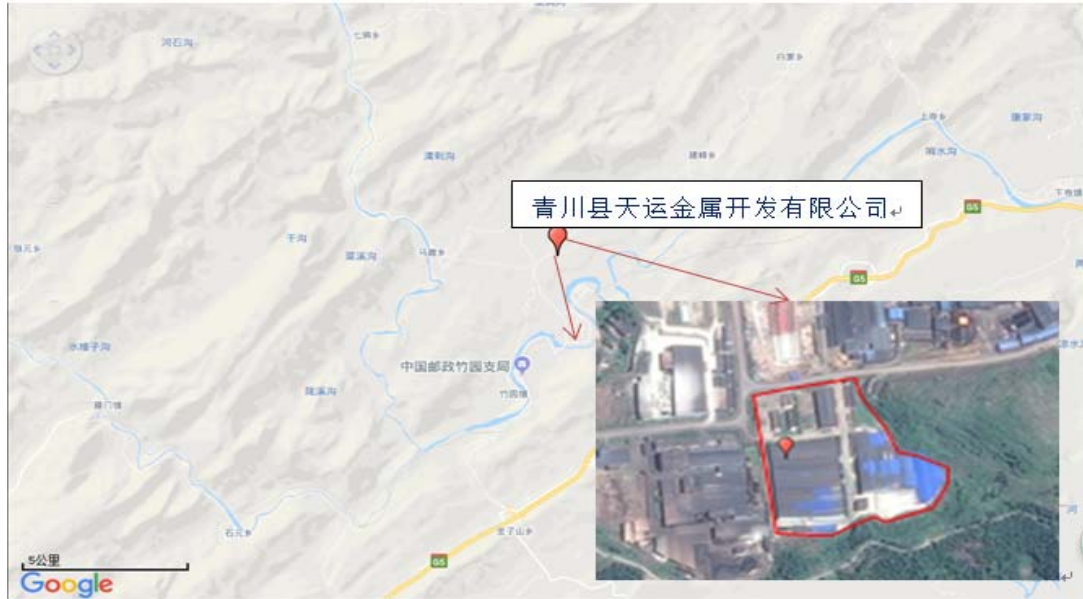
图 1.4-1 调查范围示意图

企业位于广元市青川县竹园镇碑垭芦山村一组的竹园经济开发区碑垭新材料产业园区内，地理坐标为：东经 105°20'36"，北纬 32°15'49"。厂区所处地形为东高西低的坡地，厂区位于园区坡地顶端，地势位置较高，厂区东面靠山，南面约 700 米为青竹江，西面为青川县青云上锰业有限公司，北面为四川中哲新材料科技有限公司。本次调查范围见图 1.4-1。

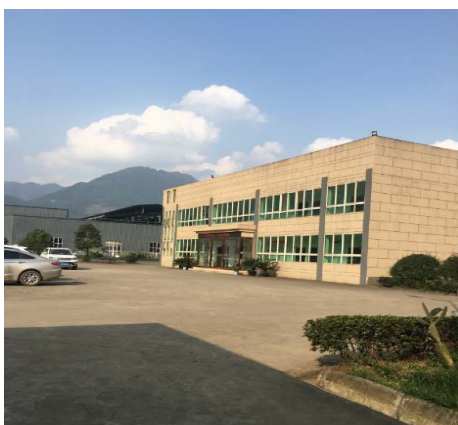
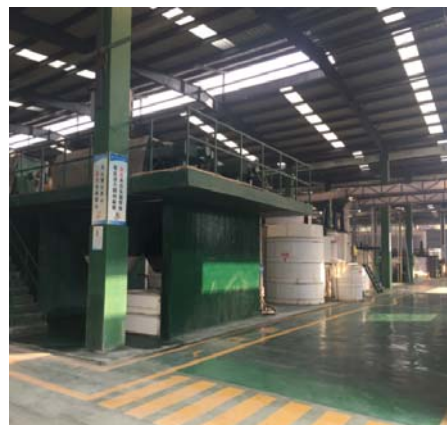
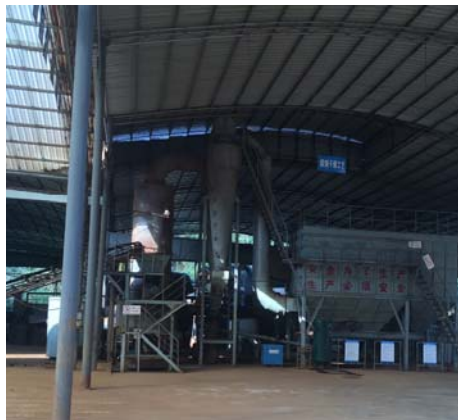
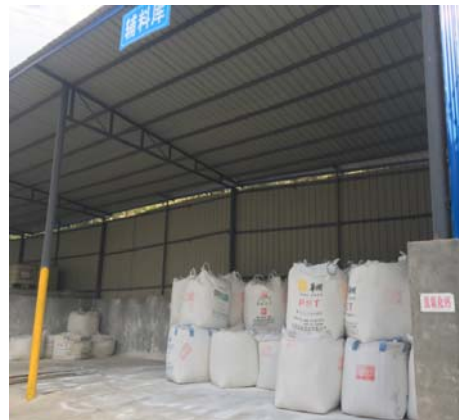
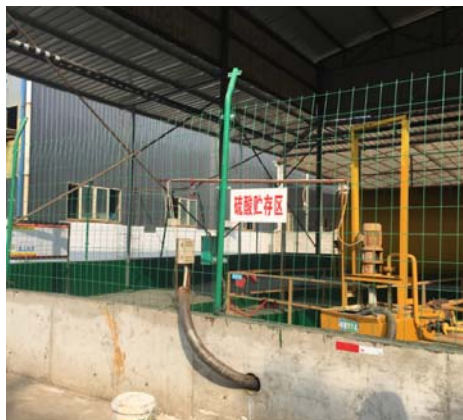
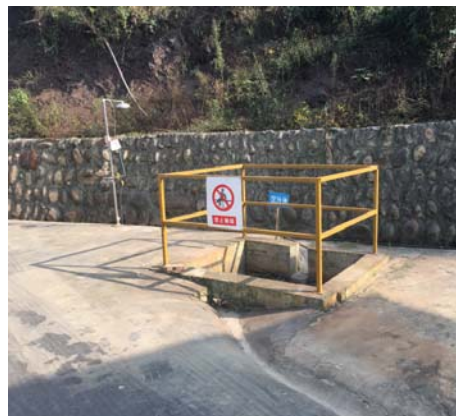
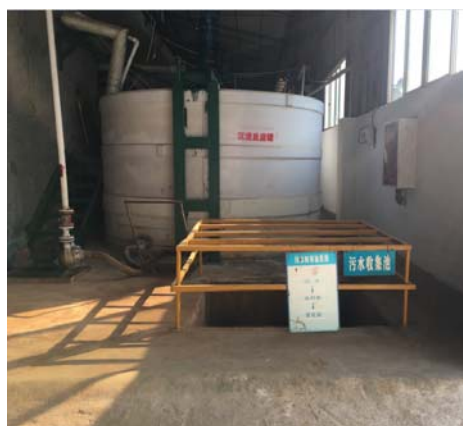
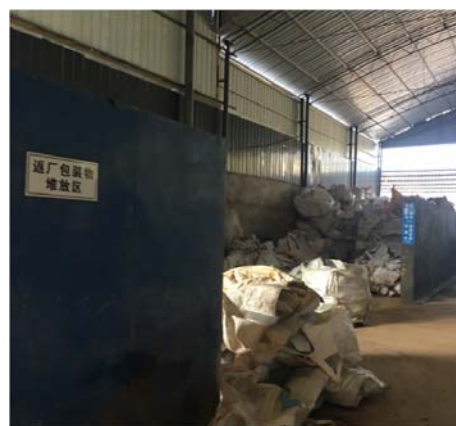
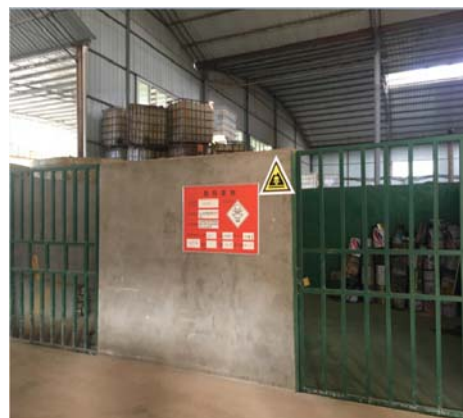
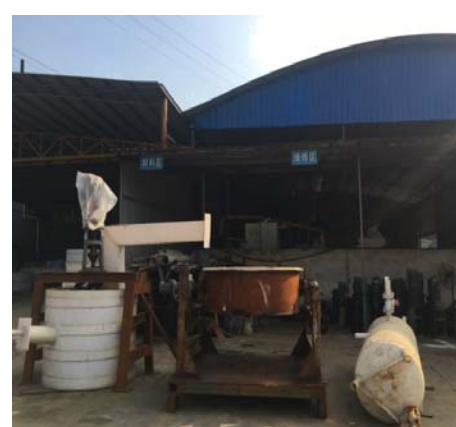
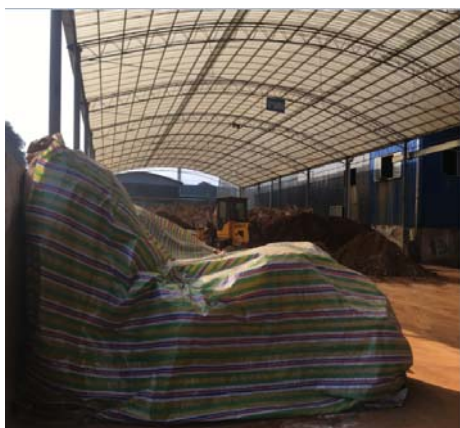
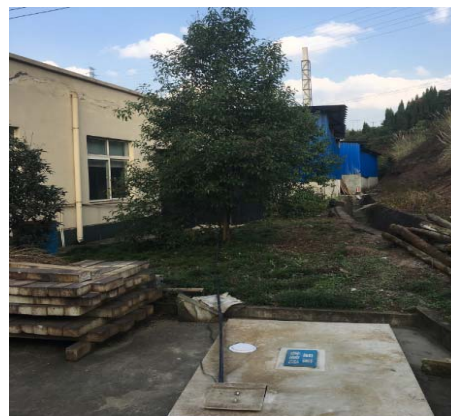
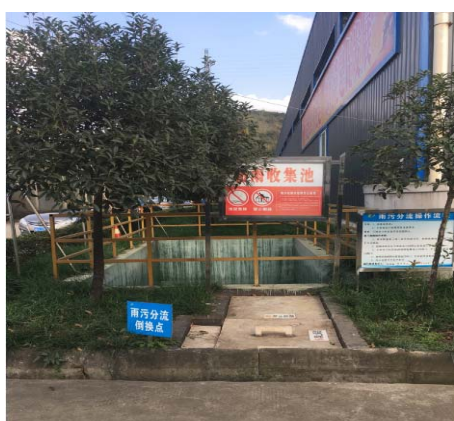
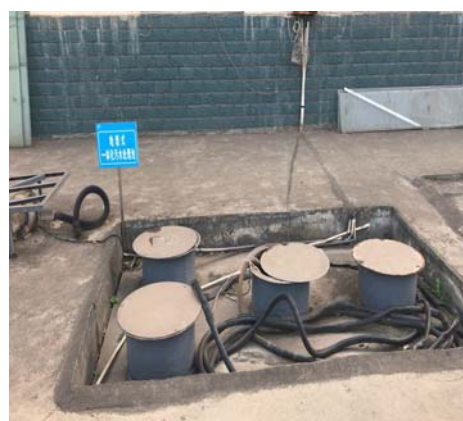
图 2.3-1 调查场地现状图片

青川县天运金属开发有限公司位于广元市青川县竹园镇碑垭新材料产业园，目前，该公司正常生产。根据现场调查，厂区内地面硬化较好，重点区域防渗较好，厂区未发现有刺激性气味的区域和明显污染腐蚀的痕迹。

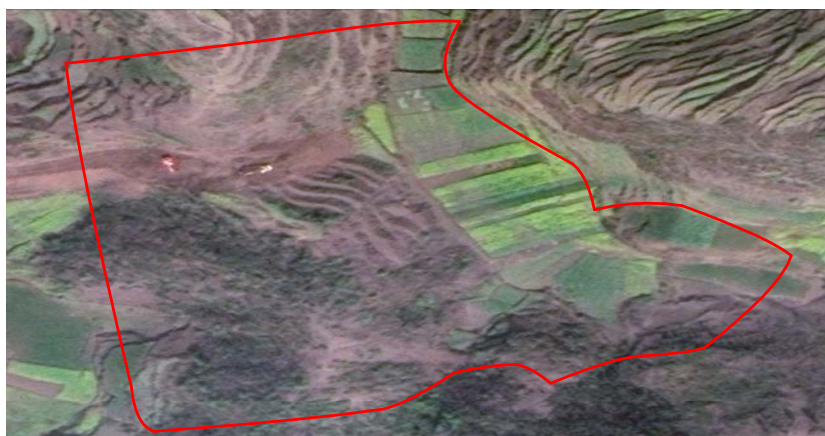
图 2.3-2 场地 2010 年历史影像图

根据卫星历史影像资料，其在 2010 年之前都是农田，到 2010 年，周边建设成与如今一致的格局（红线范围为本项目）。见图 2.3-2、图 2.3-3。

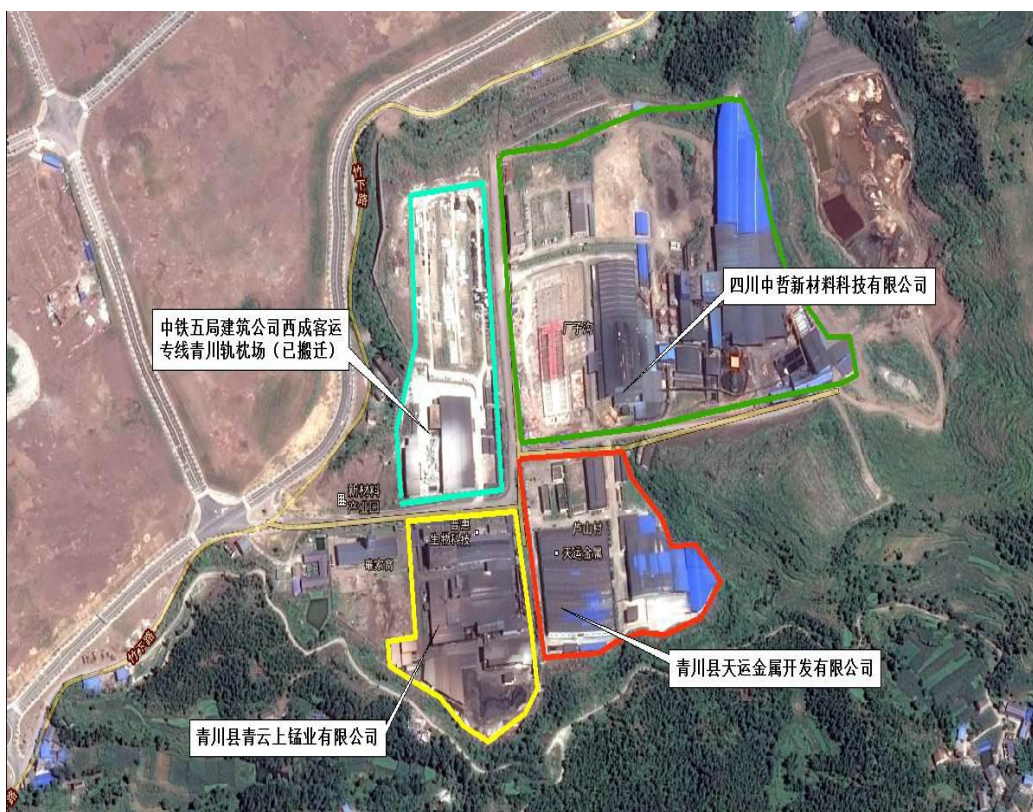
图 2.4-1 场地外环境关系图

从场地历史卫星影像可以看出，地块周边现在主要为坡地，零星分布着企业。厂区东面靠山，南面约 700 米为青竹江，西面为青川县青云上锰业有限公司，北面为四川中哲新材料科技有限公司。场地外环境关系图见图 2.4-1。

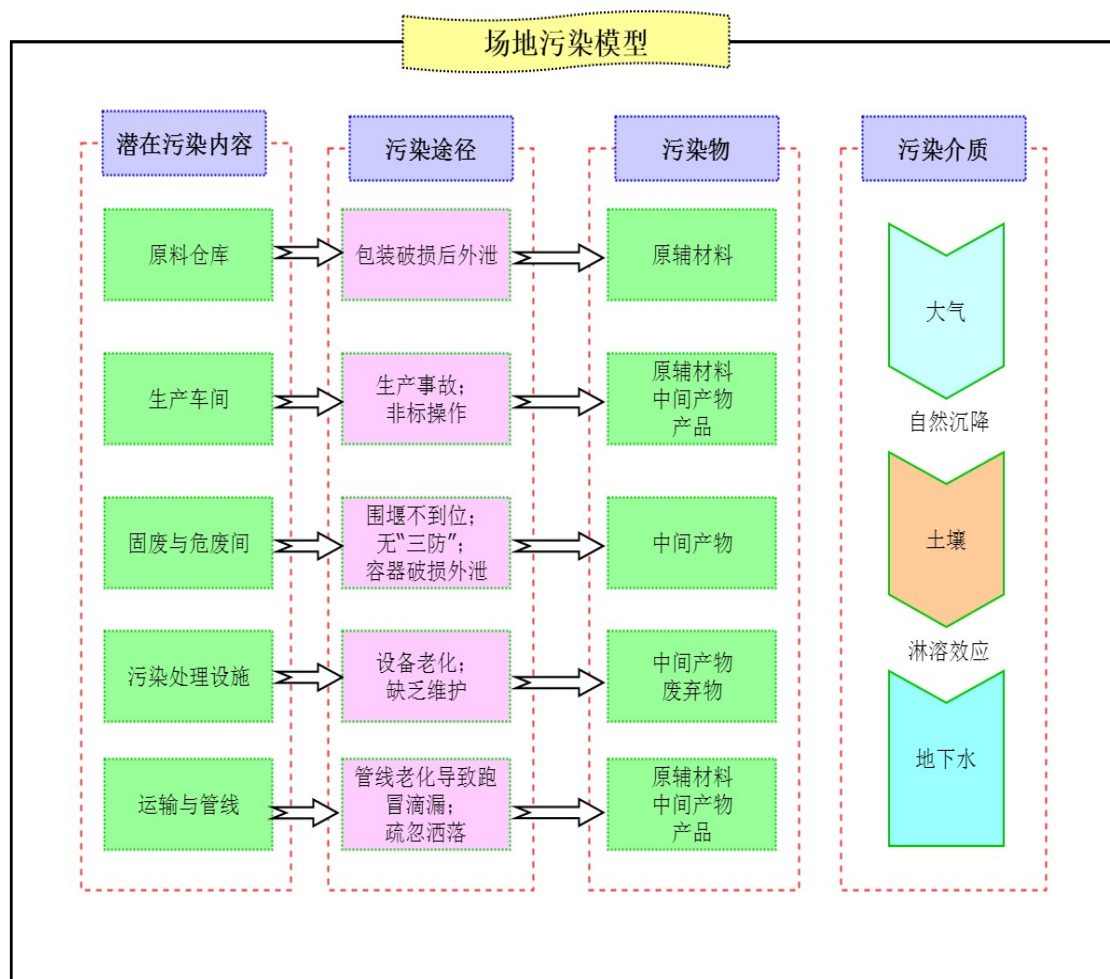
图 3.3-1 污染概念模型

场地污染概念模型即根据场地内原生产工艺、平面布置和现场踏勘确定潜在污染内容，分析场地历史使用过程中可能的污染途径及推导污染物类型，将实际情况与理论融合后建立的概念模型，用于指导踏勘过程并衔接后期分析，为污染调查采样分析工作提供明确技术路线。

青川县天运金属开发有限公司的主要原辅材料、产品、生产工艺、污染物排放情况和污染物处置方式进行分析,可以初步确定该场地的主要污染源为场地内的原辅料堆放区、废物处置生产线、晾晒场、道路运转、产品后处理区域、产品堆放点等区域。主要污染途径各原辅材料堆放点搬运过程的洒落、液体原料在生产过程中的跑、冒、滴、漏;废气排放的逸散、自然沉降;液体管线、雨水收集、污水处理设施的泄露。主要污染物类型为原辅材料、中间产物与产品,直接污染介质为空气与土壤。

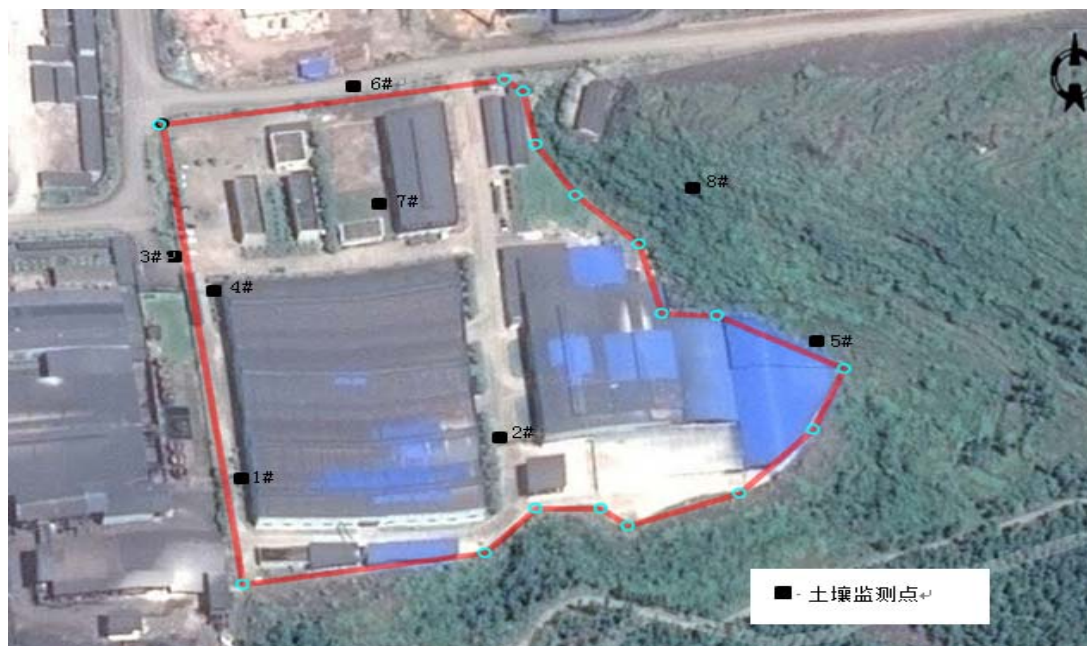
图 4.2-1 场地土壤布点图

根据《场地环境调查技术导则》HJ 25.1-2014 和《场地环境监测技术导则》HJ 25.2-2014 相关要求，结合场地功能区域划分；根据前期资料收集与现场踏勘情况初步判断，采用判断布点法和分区布点法在潜在污染区域进行布点，重点布点场地内的原料堆场、辅料堆放点、废物处置生产线、晾晒场、产品堆放处等区域以及各液体原辅材料和产品的运输管道。同时在尽量远离生产区的上风向布设土壤对照点。采样点位布设参见图 4.2-1 所示。

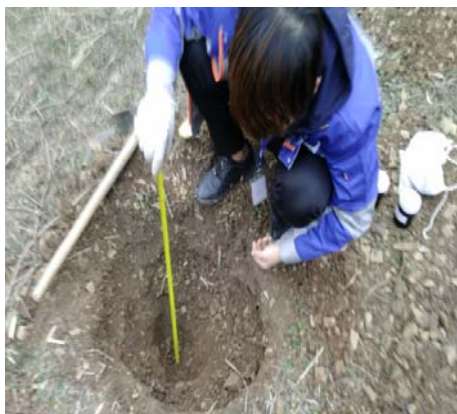
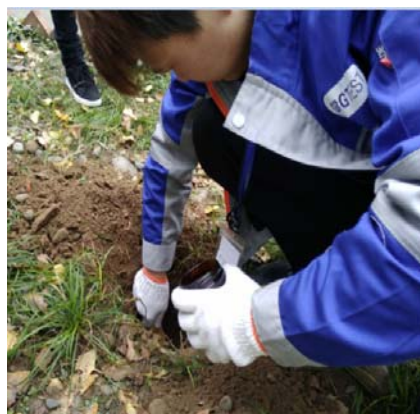
4.3-1 土壤样品人工采集现场

重金属类使用聚乙烯密封袋采集 1kg 样品。采样过程剔除石块等杂质，保持采样瓶口螺纹清洁以防止密封不严。

土壤装入样品瓶后，对样品编码、采样日期和采样人员等信息，打印后贴到样品瓶上。土壤采样完成后，样品瓶需用泡沫塑料袋包裹，随即放入现场带有冷冻蓝冰的样品箱内进行临时保存。
