青川县青云上锰业有限公司 2020 年  
土壤及地下水环境自行监测报告

四川国测检测技术有限公司

二〇二〇年九月

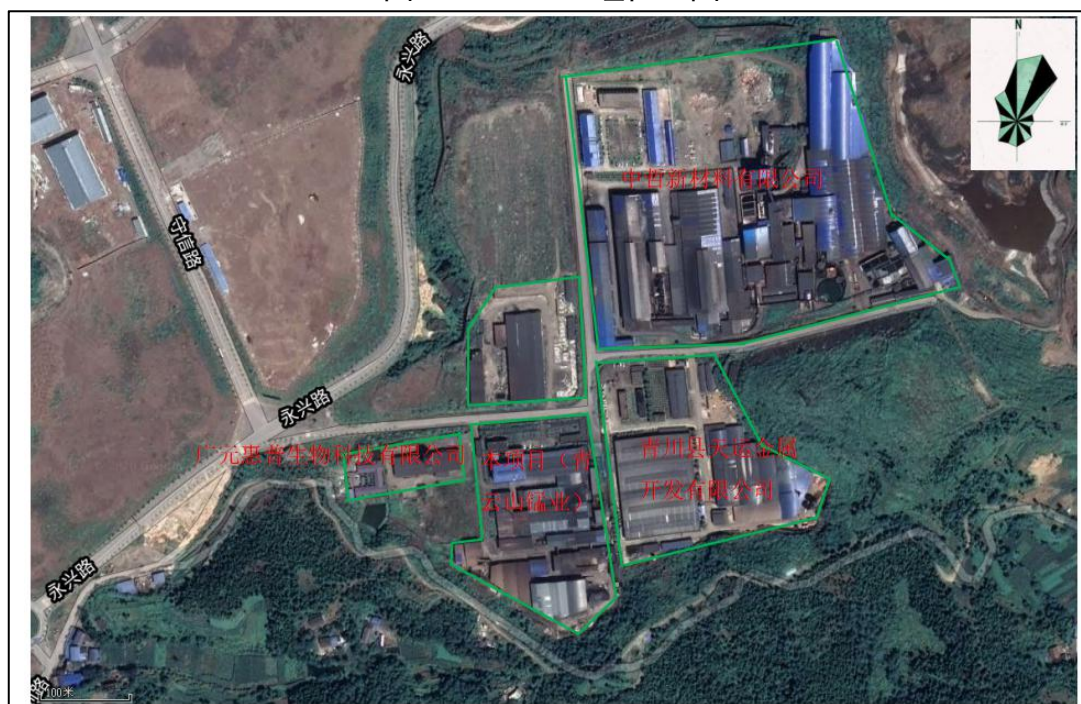
图 1-2 现状外环境关系图

根据现场勘察可知,本项目西侧为广元惠普生物科技有限公司和锰渣综合利用项目拟用地,其北侧隔宽约 12m 的园区一号路北侧为四川省青川电解锰有限责任公司,东北侧 80m 处为四川中哲新材料科技有限公司,东侧宽约 7m 的园区支路五段东侧为青川县天运金属开发有限公司,项目西南侧约 200m 外有 6 户居民,除此之外,评价区域内无重点文物、自然保护区、珍稀动植物景观等其它环境敏感点。场地地理位置见图 1-1,外环境见图 1-2。

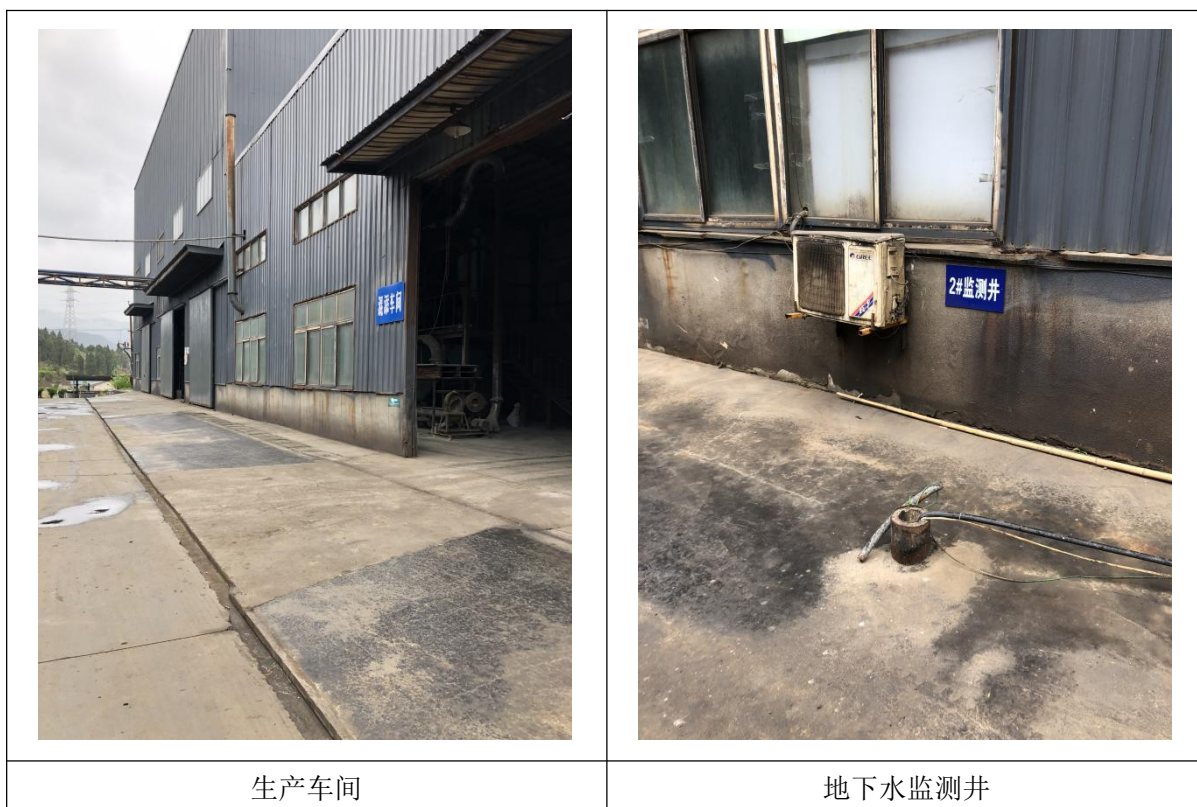
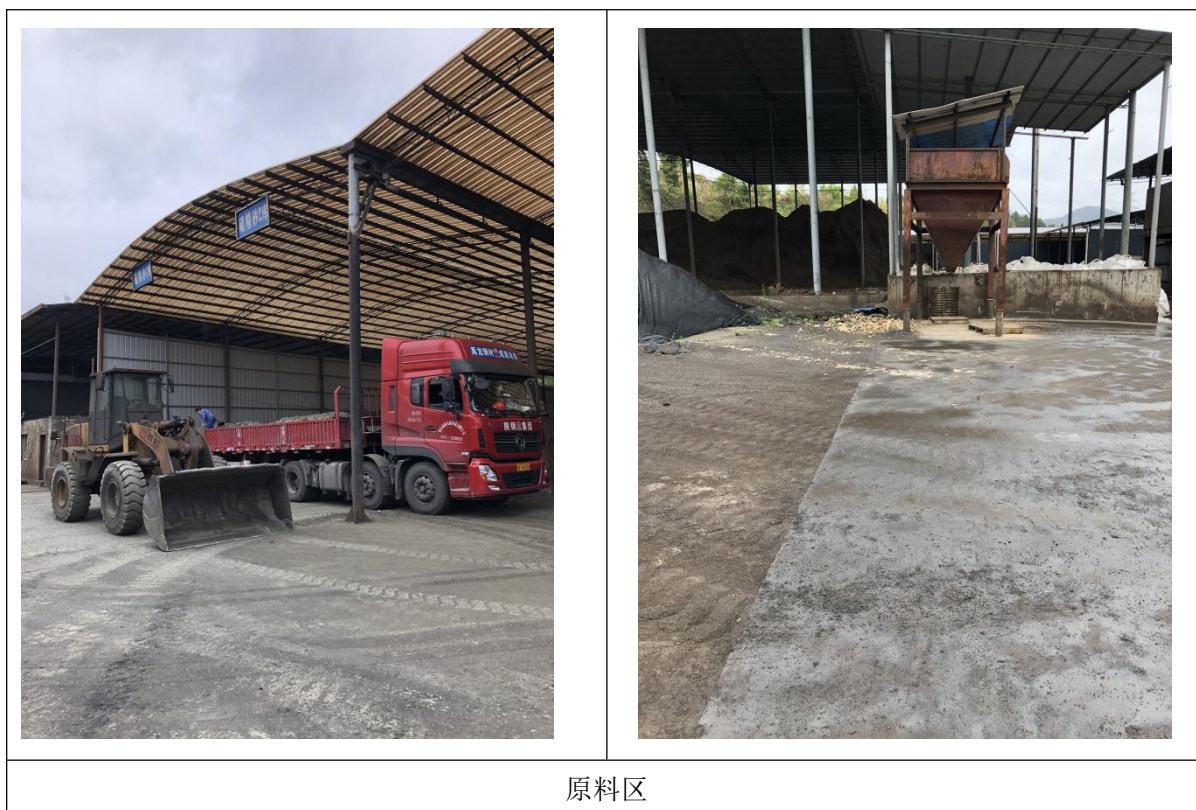
图 1-3 厂区现状照片

本项目占地 70 亩,项目建设按工艺流程走向,在生产厂区南面布设原料堆场,然后往北在中部布设硫酸锌生产车间和硫酸锰生产车间,生产区北部为库房,本项目北部为生活区,包含办公楼、食堂停车场等设施。

原料区

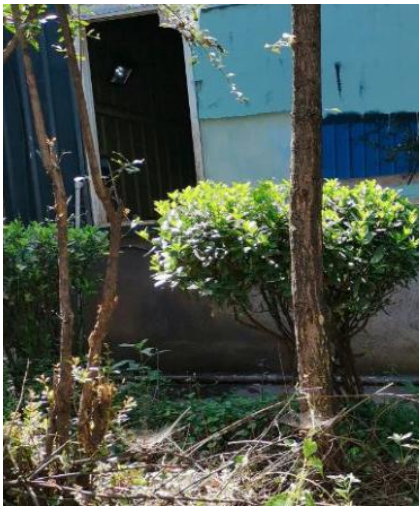
采样点 编号	9#成品库房东侧	SD 土壤对照点
坐标	(105.34702° , 32.26095° )	(105.34747° , 32.25956° )
拍摄日期	7月9日	7月9日
远景照片

近景照片

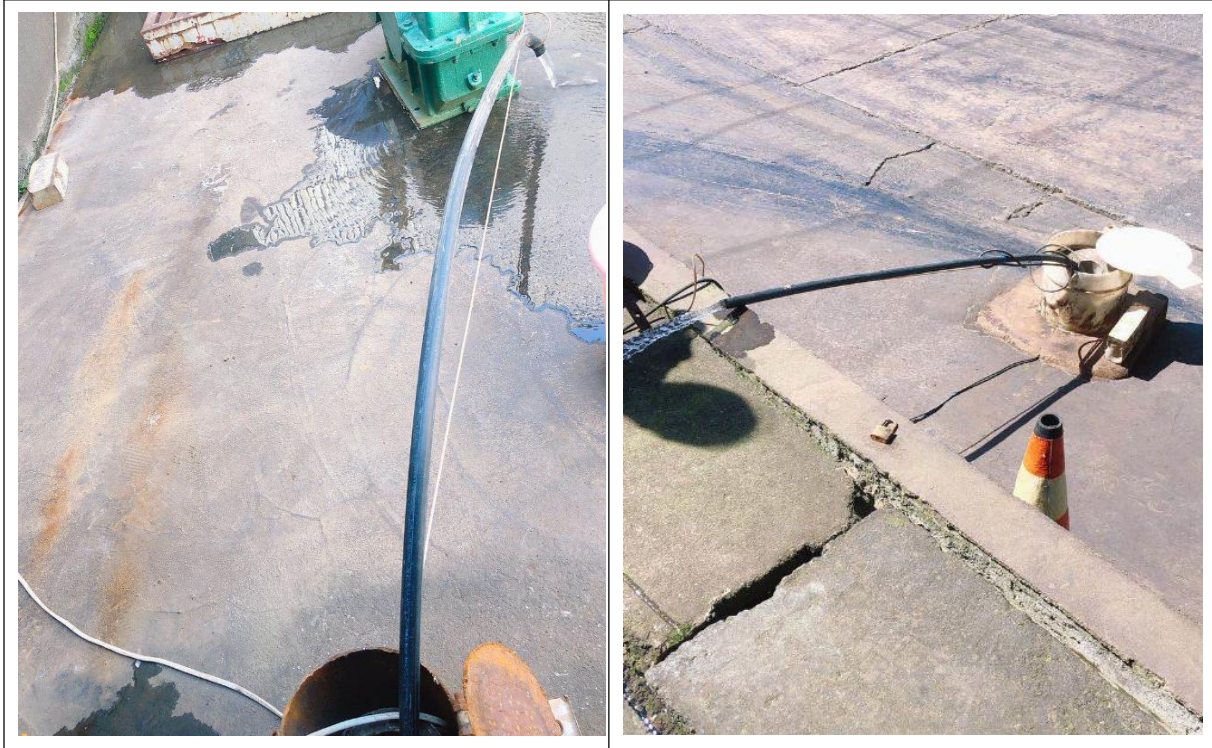
## 附件二 洗井资料

本项目 3 个地下水监测点监测水井均位于厂区内或厂区周边。本次地下水采样在采样前使用井用潜水泵抽水洗井，抽汲水量为井内水体积的 2 倍，洗井完成后开始监测采样。
