建设项目环境影响报告表

项目名称：旺苍县 2017 年省级财政干旱
河谷地区机电提灌站建设项目

建设单位（盖章）：旺苍县农业农村局

编制日期：2021 年 9 月

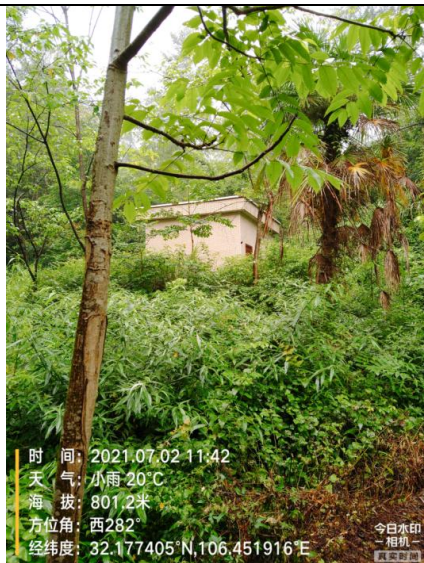
龙凤镇五营村四周为草地，无环境保护目标。外环境照片见下图。

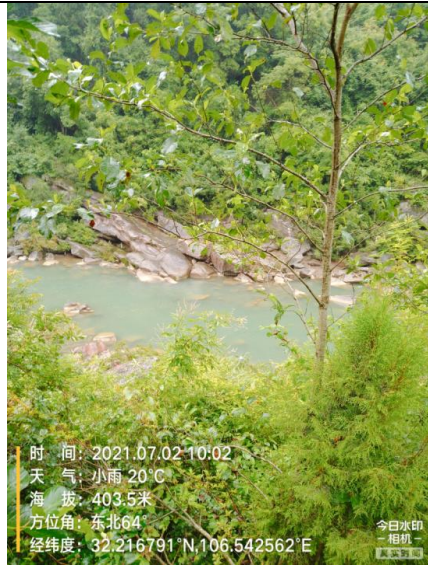
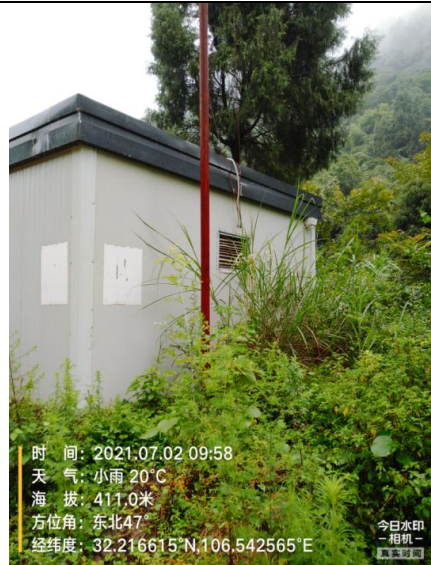
三江镇华山村四周为草地，无环境保护目标。外环境照片见下图。

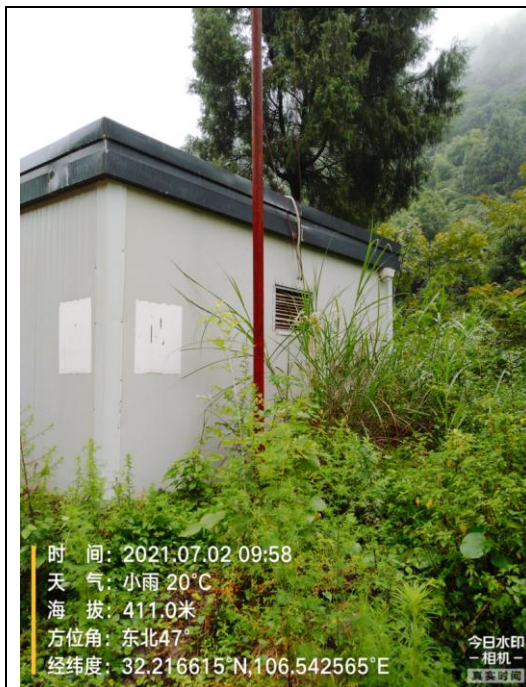
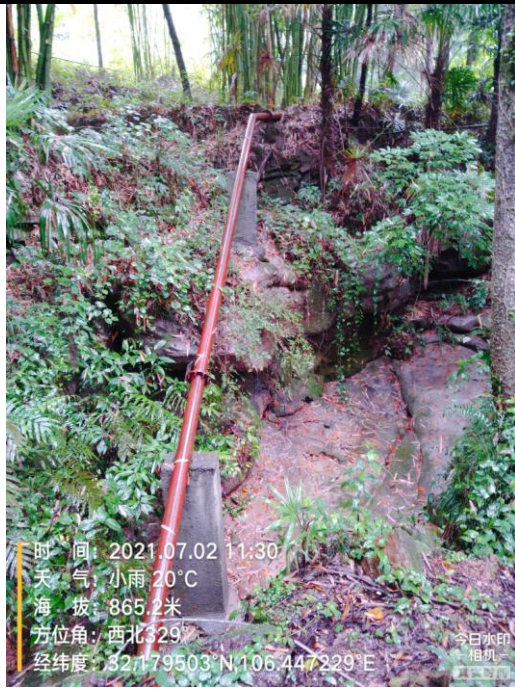
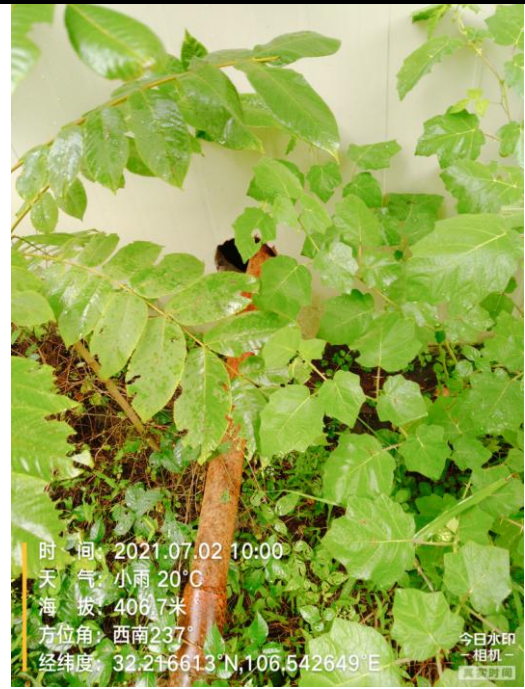
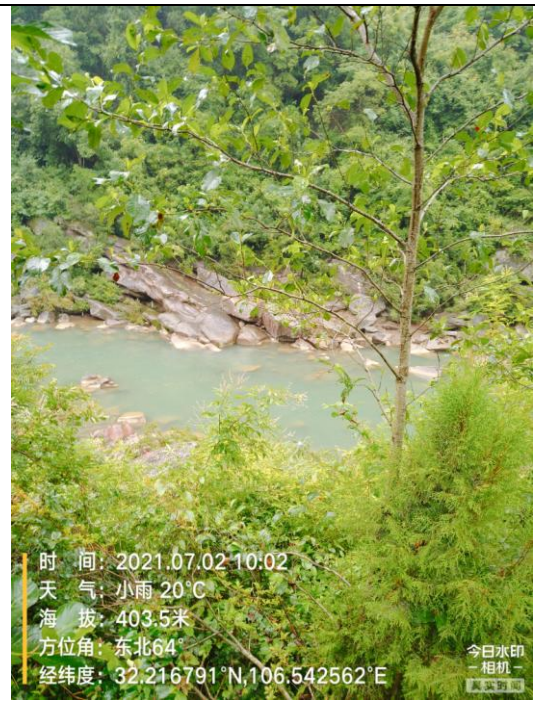
<p>经过现场踏勘，施工现场已清理，无施工遗留痕迹。泵房周围及管道沿线植被恢复良好，如图 4-1~4-6。</p> <h5>(2)对沿线动物的影响</h5> <p>工程区域的鸟类主要以一些河谷灌丛鸟类、农田、农居鸟类为主。施工期施工人员及机械运作，对鸟类的影响表现在以下两个方面：</p> <p>一是在施工区的灌丛、草丛等植被类型覆盖度降低，鸟类适宜栖息地面积有所缩小，使原来生活在该区域的地栖鸟类等离开原来的栖息地。</p> <p>二是开挖和机械振动、汽车运行等产生的噪声和人类活动，影响鸟类在施工区域内的觅食活动，它们可能被迫远离施工区域，使施工区域暂时失去鸟类栖息地功能。也有部分适应能力较强的种类会在人类活动区域附近栖息，如麻雀、棕头鸦雀等。</p> <p>总体来看，鸟类具有强的迁移能力，无论对食物的寻觅、饮水的获得，工</p>	影响类型	施工类型	影响结果	建筑物建设	泵房，蓄水池，太阳能板建设	植物破坏消失，植株数量减少；施工区周边植被受干扰破坏	临时占地	堆渣场，混凝土预拌场	植被被临时侵占，可缓慢恢复	管道铺设	引水管道铺设	施工人员踩踏使植被数量减少，施工结束后可恢复
	影响类型	施工类型	影响结果										
	建筑物建设	泵房，蓄水池，太阳能板建设	植物破坏消失，植株数量减少；施工区周边植被受干扰破坏										
	临时占地	堆渣场，混凝土预拌场	植被被临时侵占，可缓慢恢复										
	管道铺设	引水管道铺设	施工人员踩踏使植被数量减少，施工结束后可恢复
